UNIVERSIDAD DE CUENCA
FACULTAD DE CIENCIAS QUÍMICAS
ESCUELA DE INGENIERÍA INDUSTRIAL

**“ANÁLISIS DE SCRAP EN LA LÍNEA DE ACABADO FINAL DE
LLANTAS DE CAMIÓN RADIAL EN CONTINENTAL TIRE ANDINA S.A.”**

Tesis previa a la obtención del Título de
Ingeniero Industrial

2015

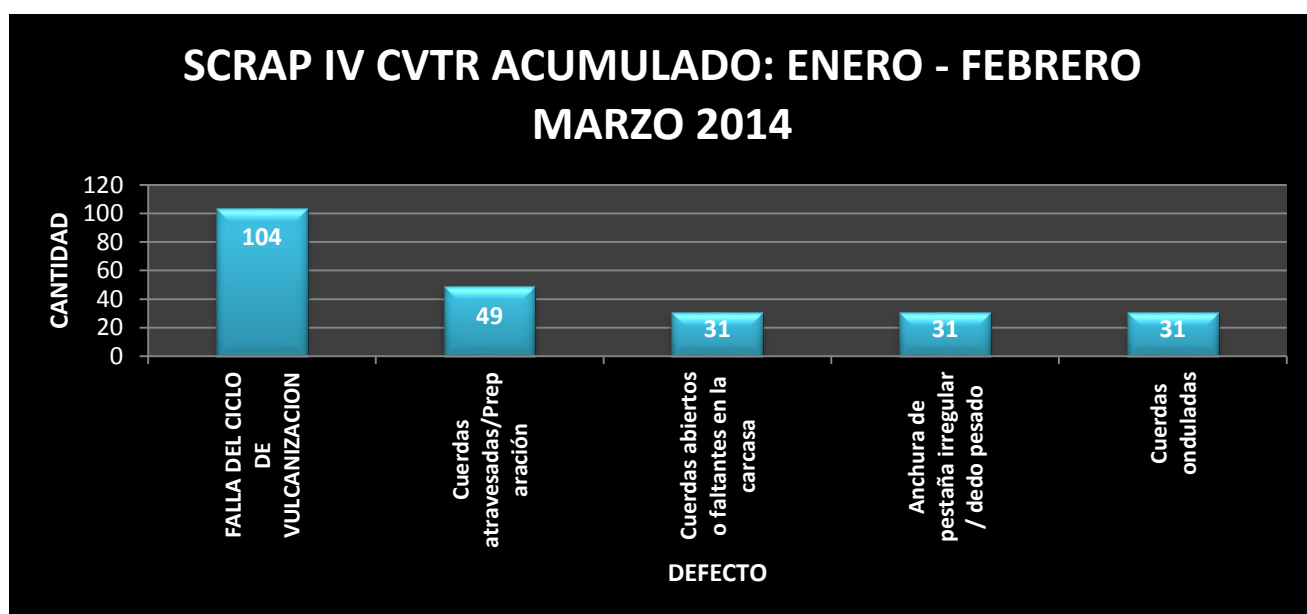
Figura 3.4 Grafica de los 5 principales causantes de scrap cumulado Enero, Febrero, Marzo 2014.

Por lo tanto el análisis posterior que se hará es determinar las causas por las que se genera el problema conocido como “anomalía ciclo de cura”.
